屯門回收場奪命工傷 負責人遭工字鐵擊中不治

CONSTRUCTION
INDUSTRY COUNCIL
建造業議會

建造業安全訊息 第020 / 22號

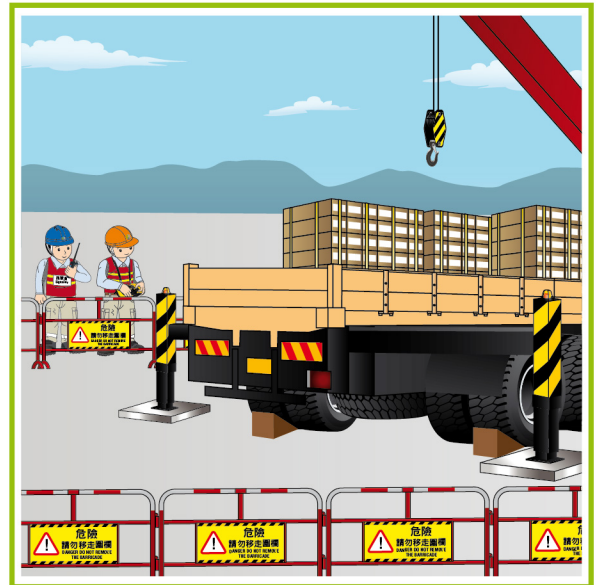
吊運前確保致命區域已妥善圍封。

1. 於進行吊運工序前，應為有關工序進行足夠的考慮及風險評估。
2. 於進行吊運工序前，應為有關工序所使用的機械及設備進行檢查。
3. 於開展吊運程序前，必須確保致命區域已妥善圍封。
4. 嚴格監察吊運工作，並確保吊運工作沒有超重。
5. 於開展工作前，因應工序或工地環境變化，進行動態風險評估，確保所有風險及危害得以妥善管理。

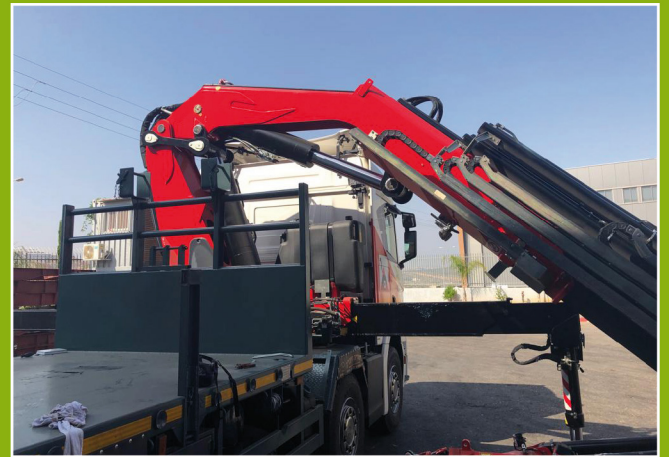
如果有關機械的全自動力矩安全限制器能在過載時發出警號及立即停止運作，結果又會如何？

創新安全科技 - 全自動運作的
力矩安全限制器
